T. C.
SELÇUK ÜNİVERSİTESİ
SOSYAL BİLİMLER ENSTİTÜSÜ

BEYLİKLER DÖNEMİ HANLARI

(Doktora Tezi)

Ali BAŞ

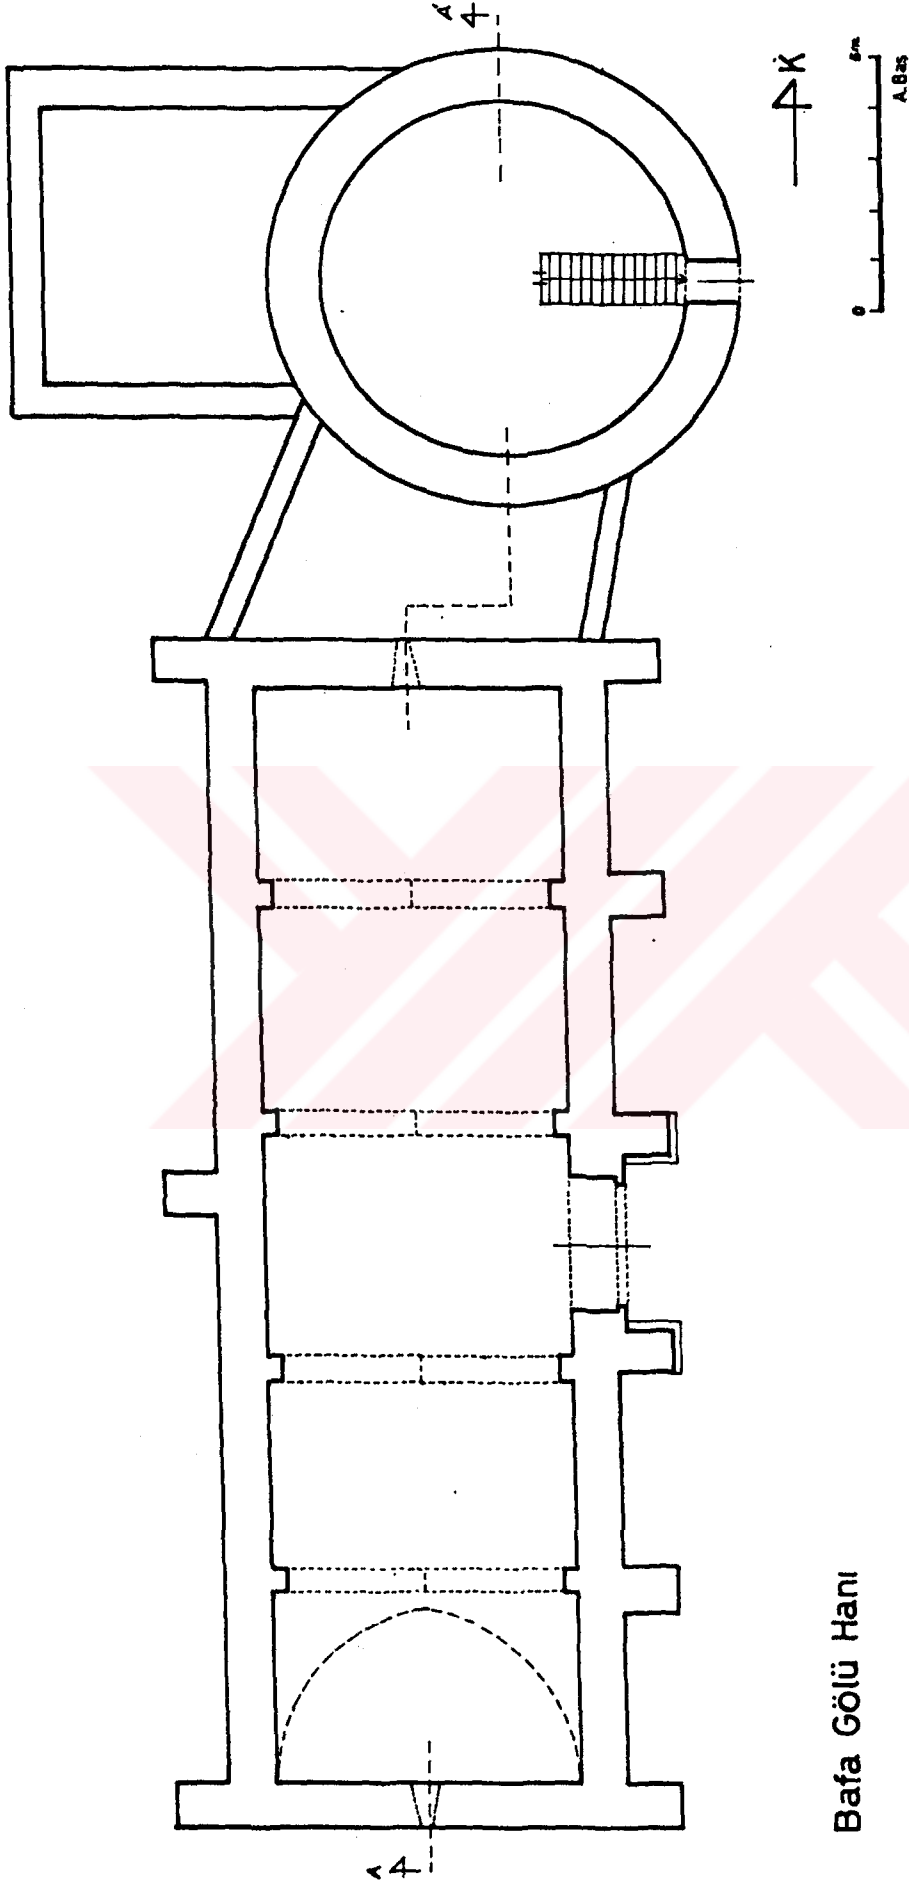
Plan 2

Bafa Gölü Hanı

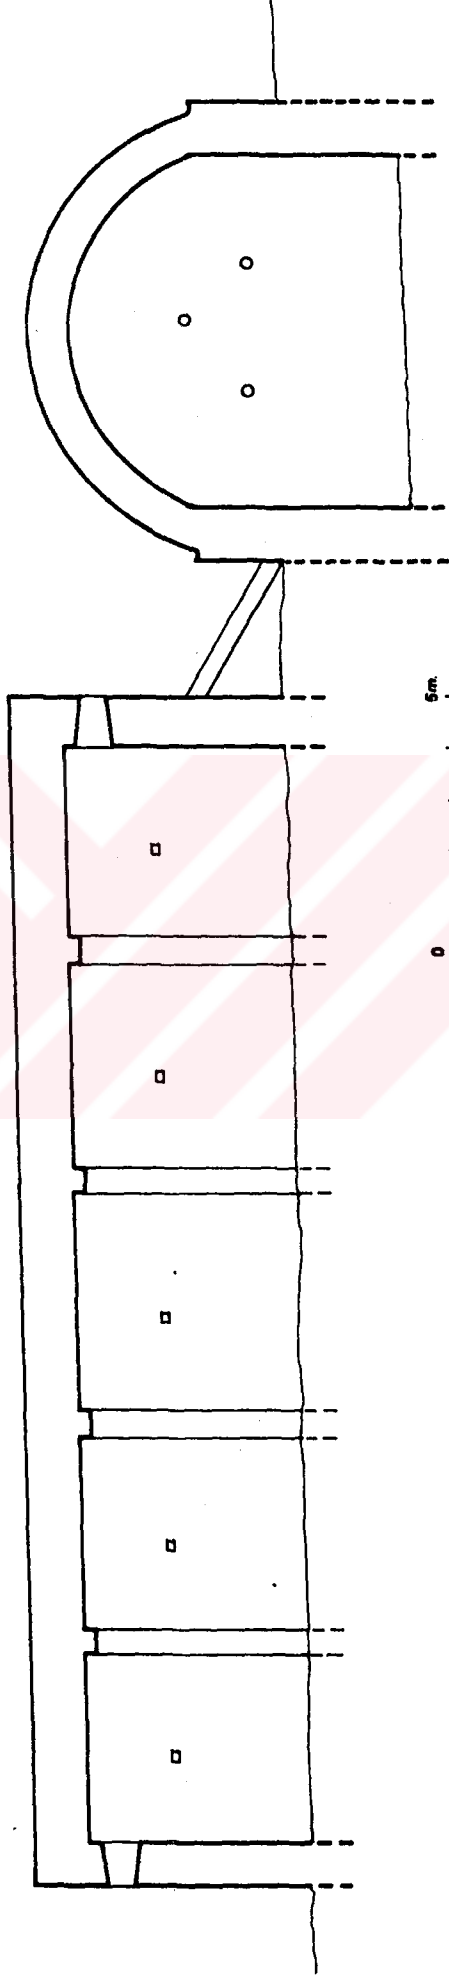
Kesit 2

Bafa Gölü Hanı A-A' kesiti

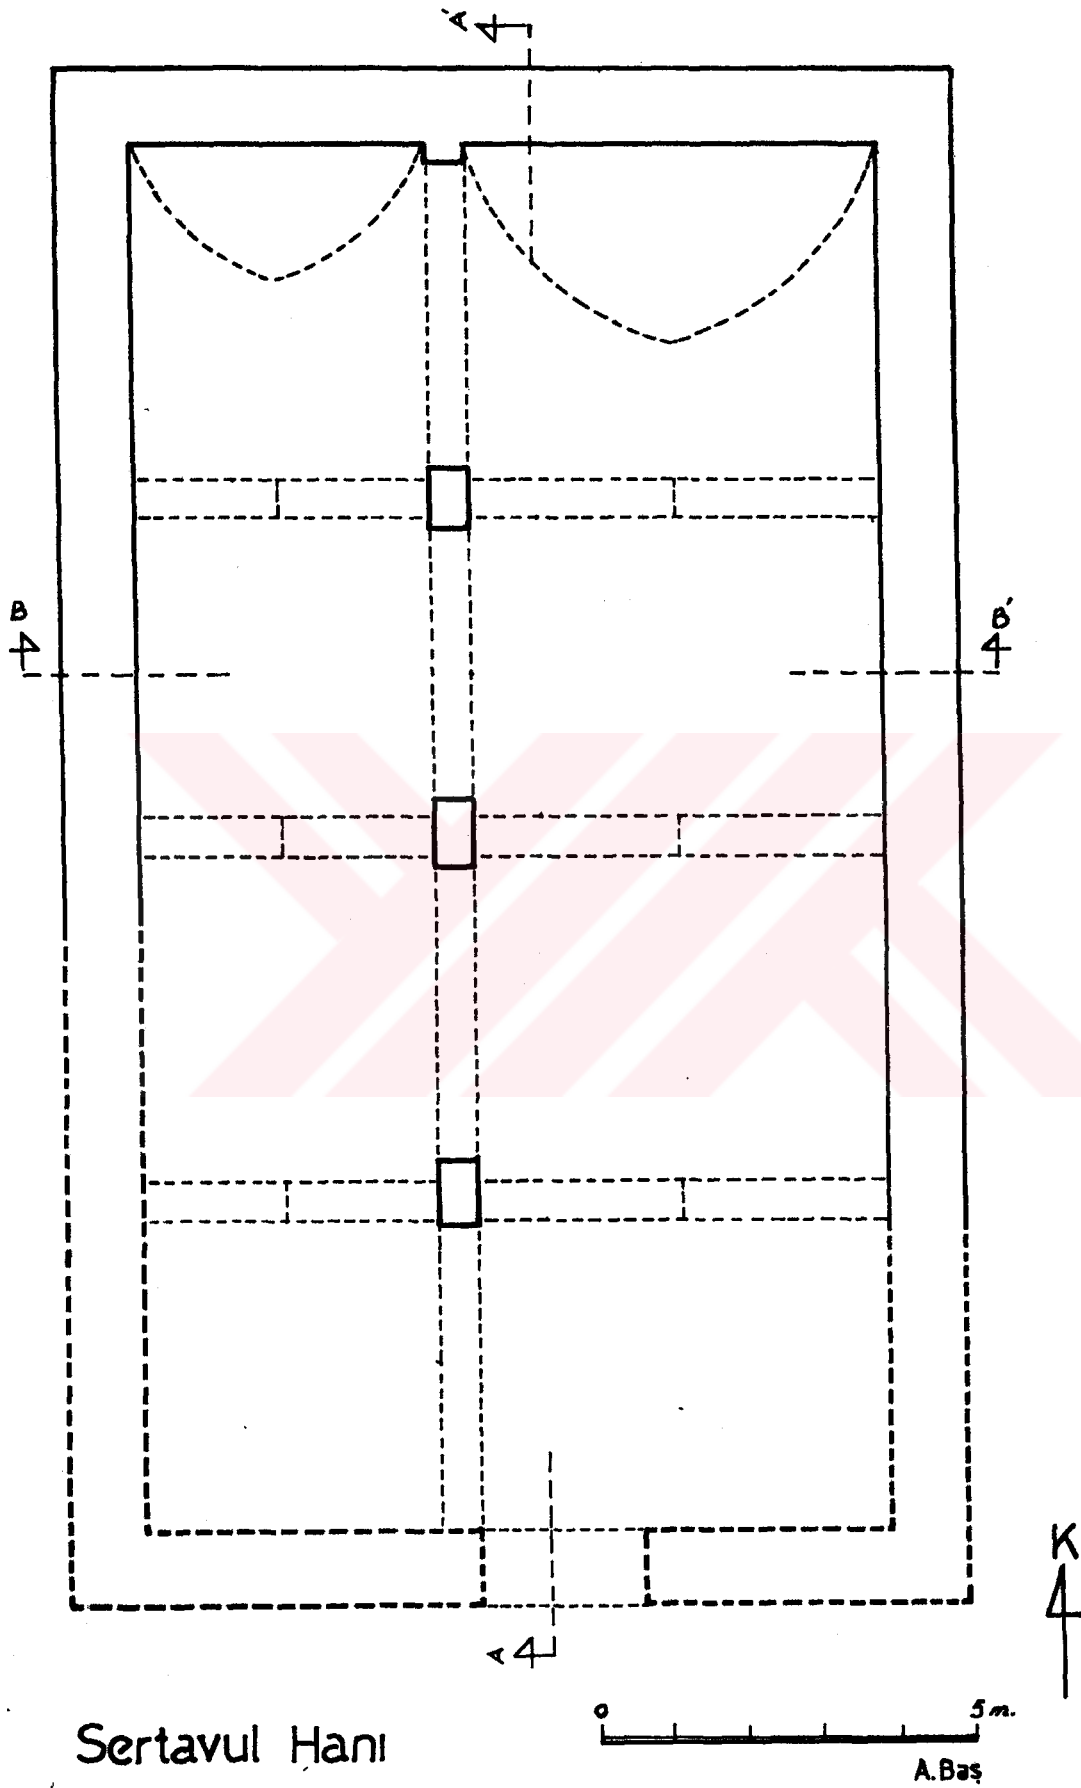
Plan 6

Sertavul Hanı

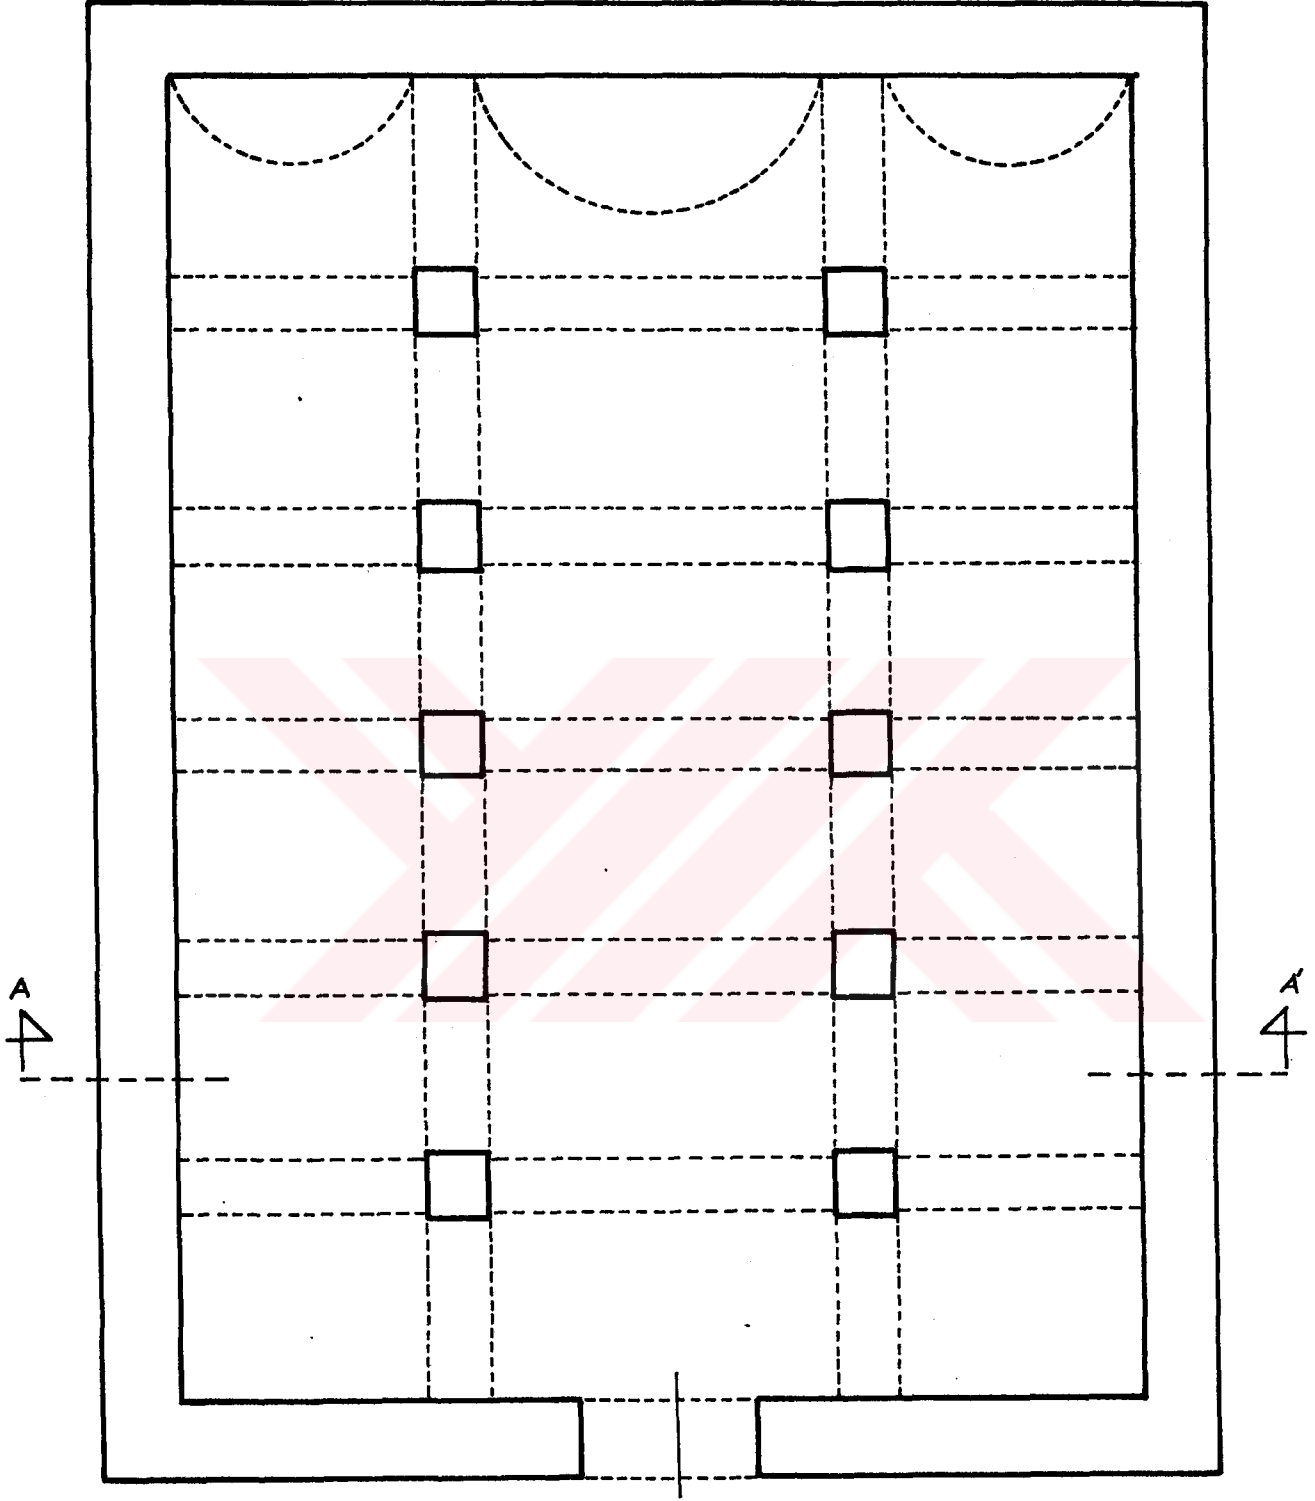
Hocacihan Hanı
Restitüsyon

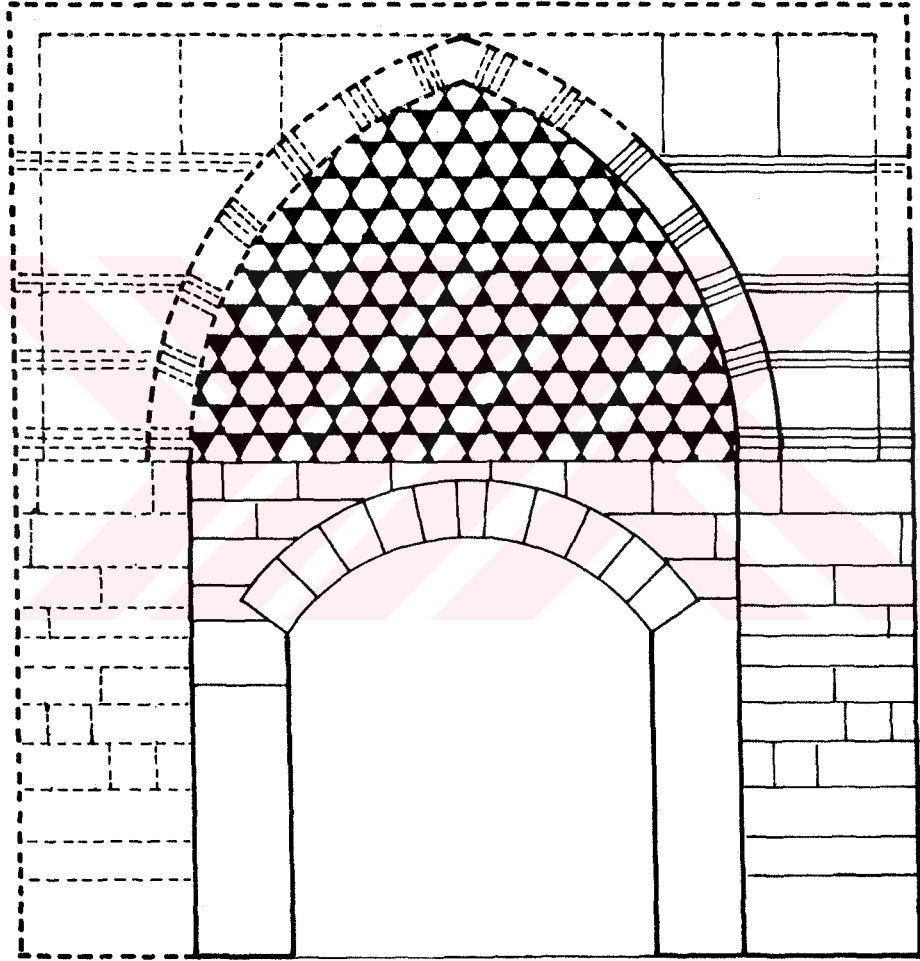
Görünüş 1

Çakırsaz Hanı
portal

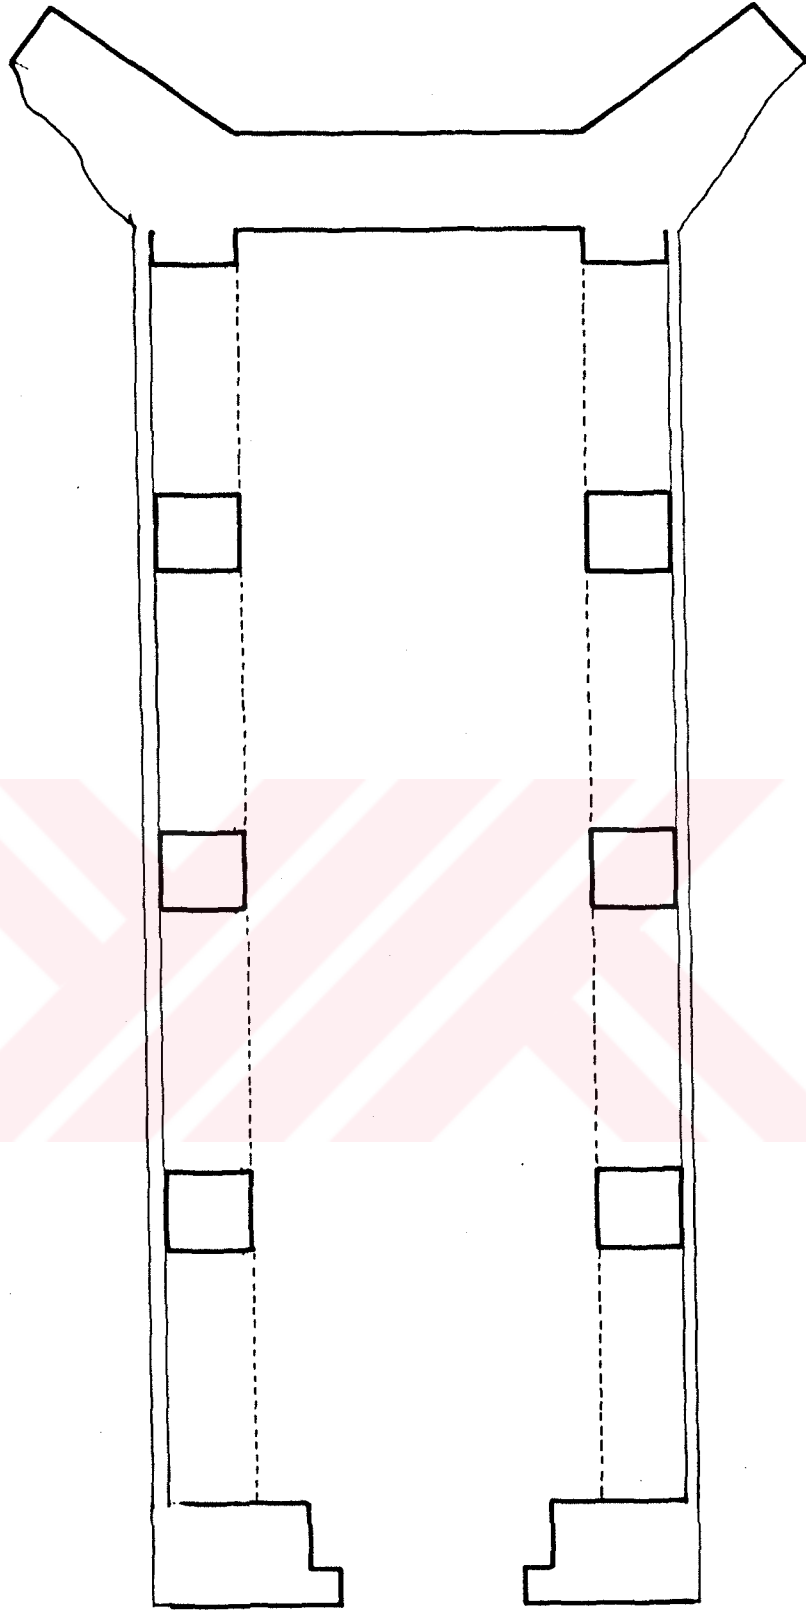
Plan 14.a

Yeniceköy Hanı
Halihazır durumu

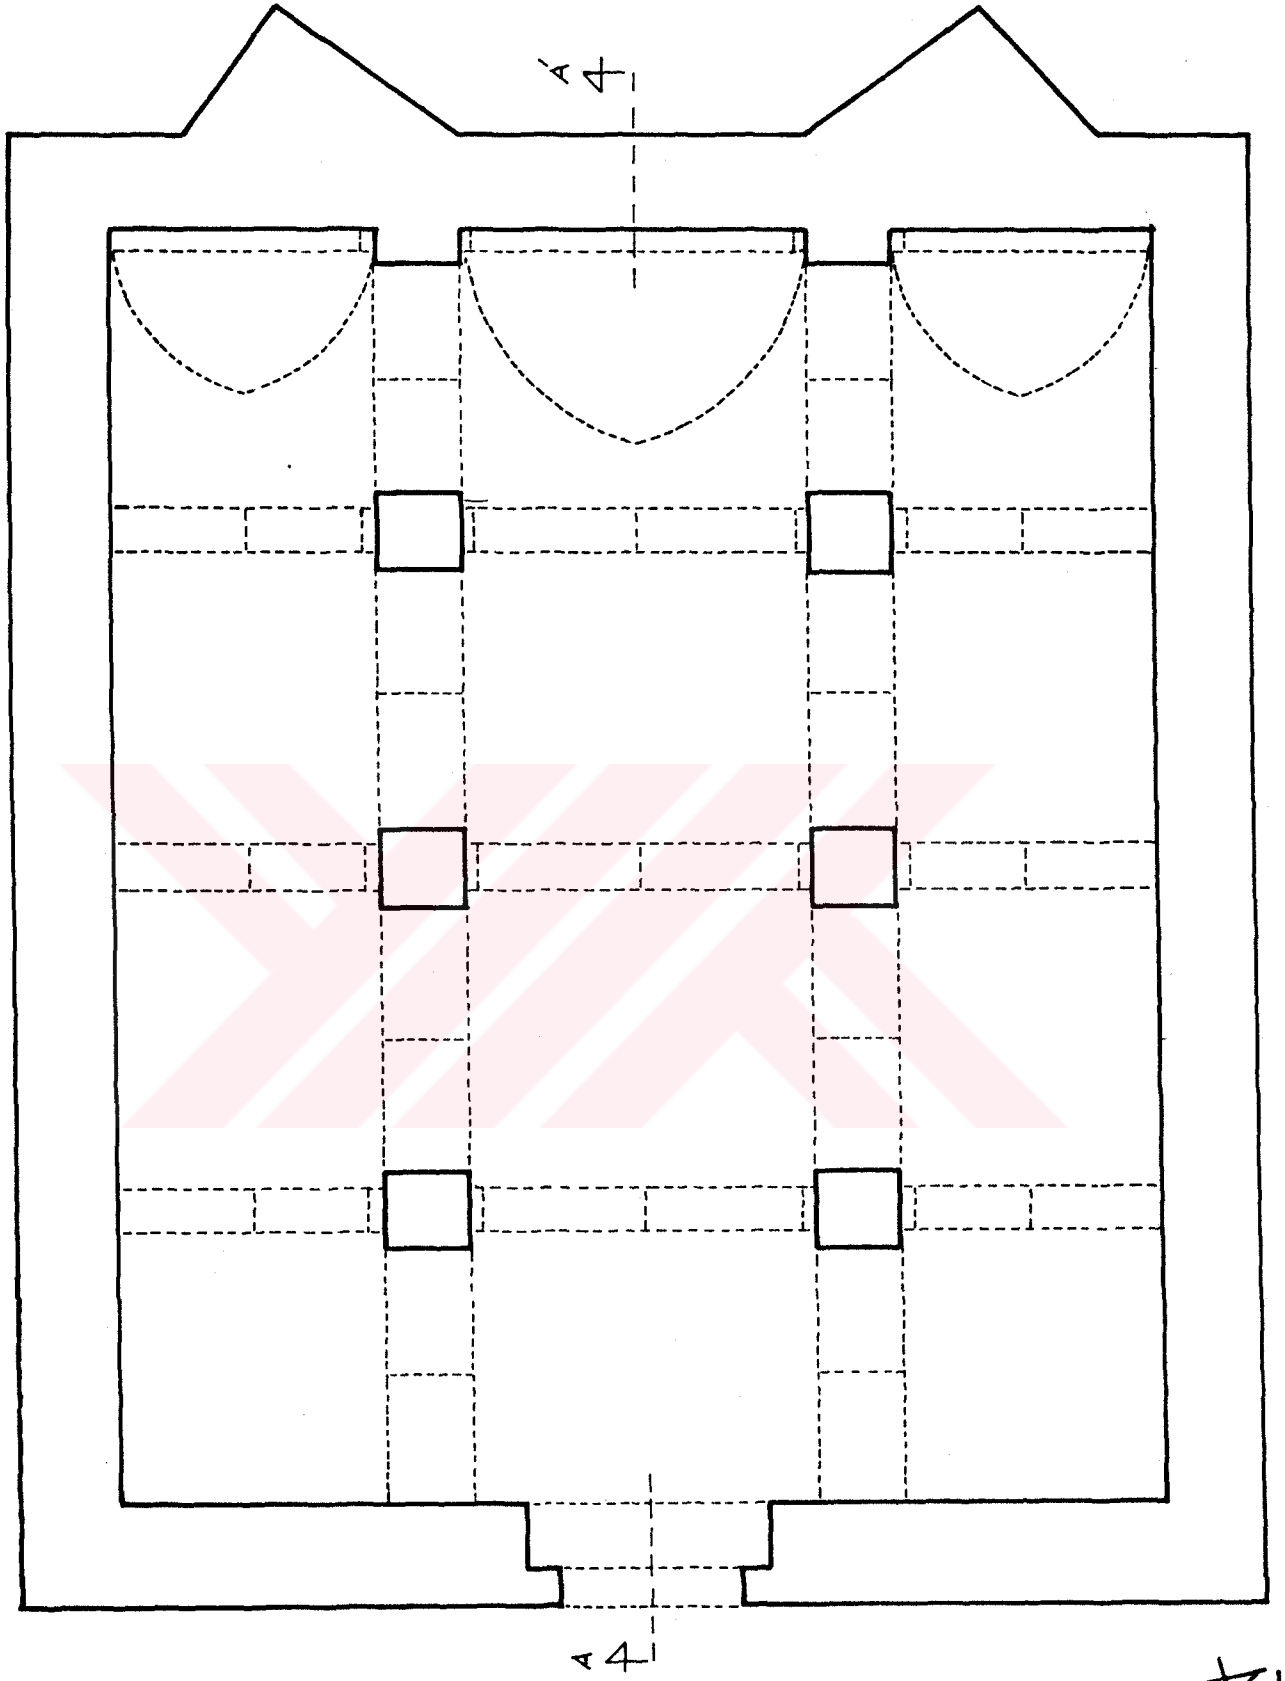
Plan 14.b

Yeniceköy Hanı. Restitüsyon

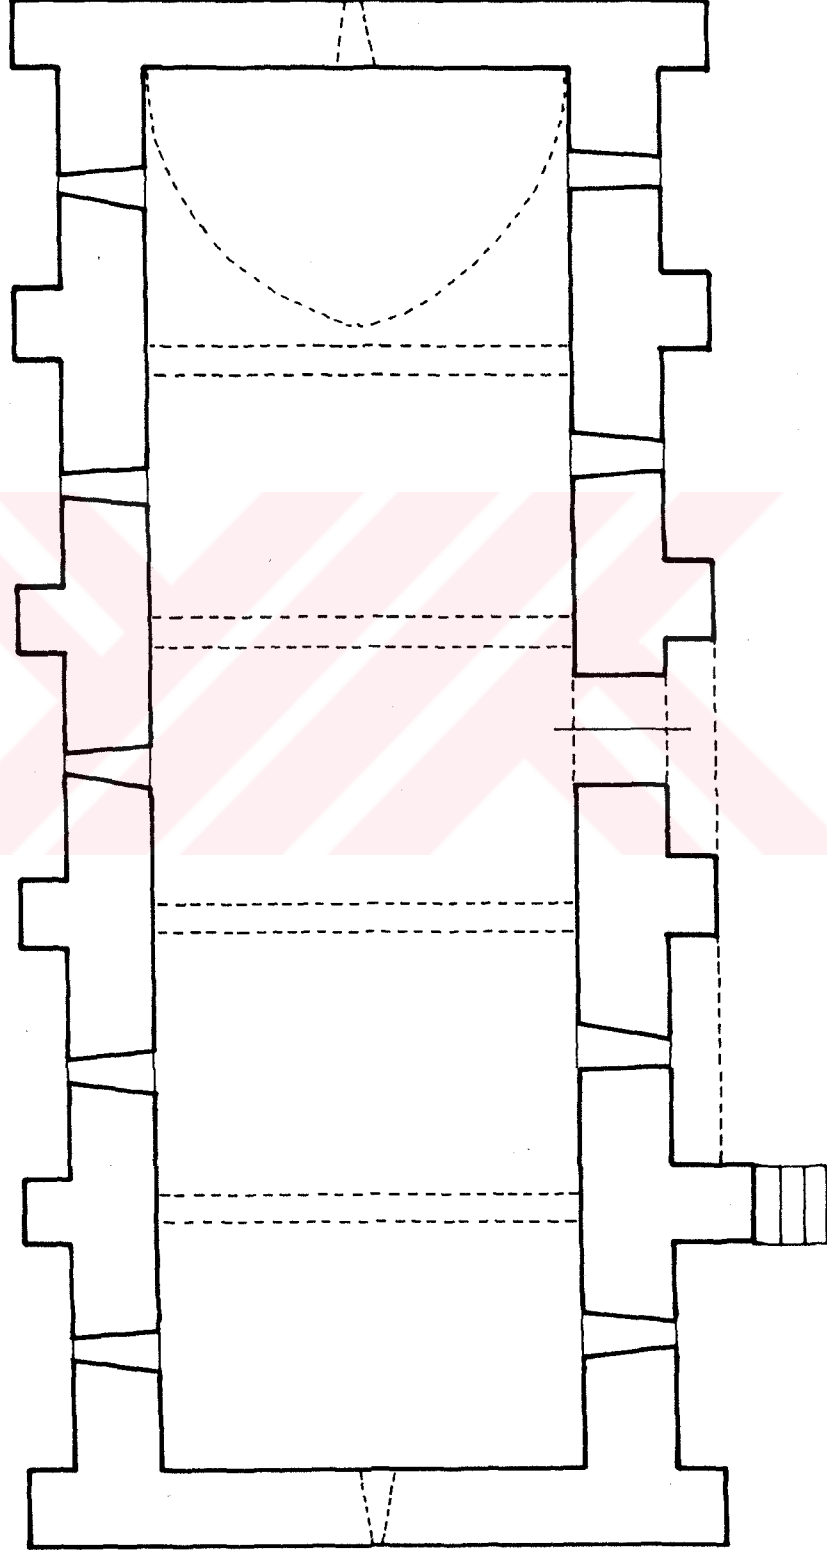
Plan 23 a

Peçin Kızıl Han
Zemin Kat Planı

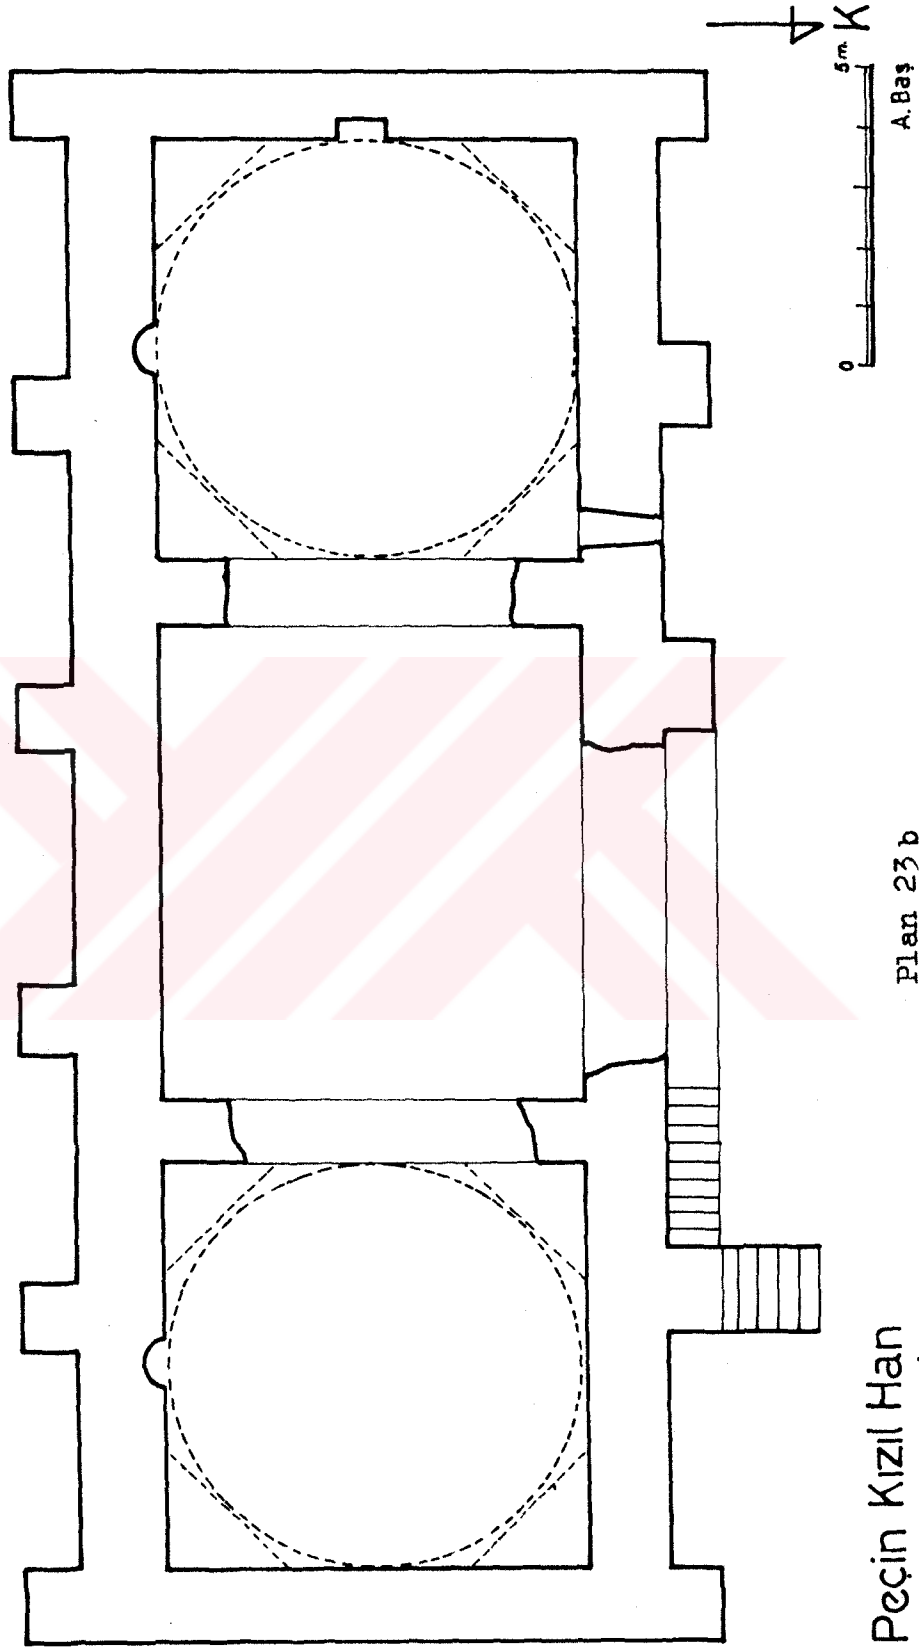
Plan 23 b

Peçin Kızıl Han
Birinci Kat Planı

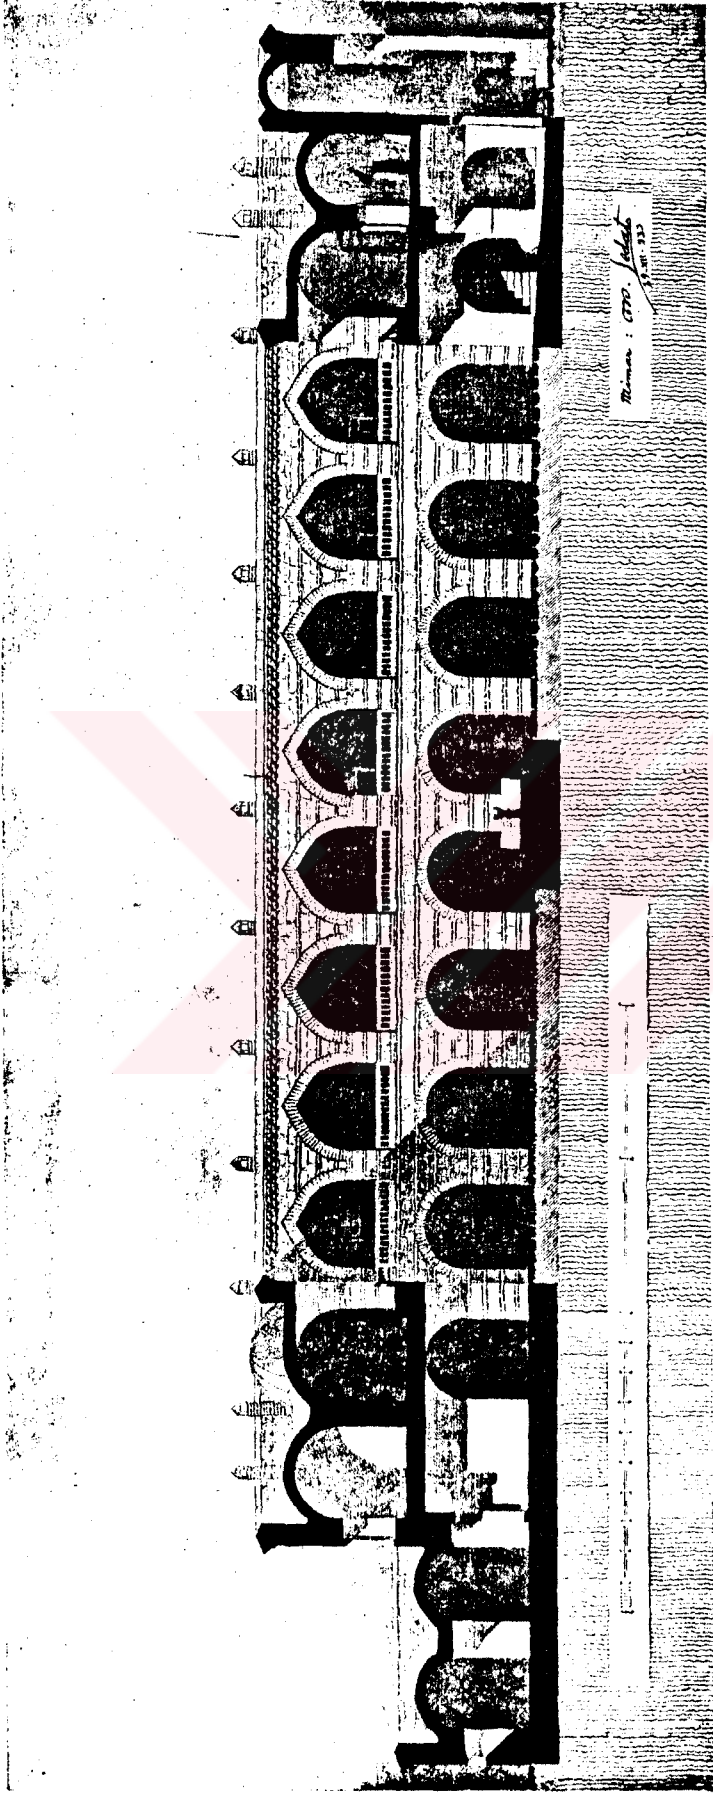
Kesit 18 a

BURSA: BEYHANE, A-B KESİMİNE GÖRE RESTORASYON DURUMU

Alt kat kemerlerinin çoğu yerindedir fakat sonraki adı ilâvelerle nazariyadan gizlenmiştir. Üst kat kemerlerden yalnız bir tane mevcut kalmıştır.

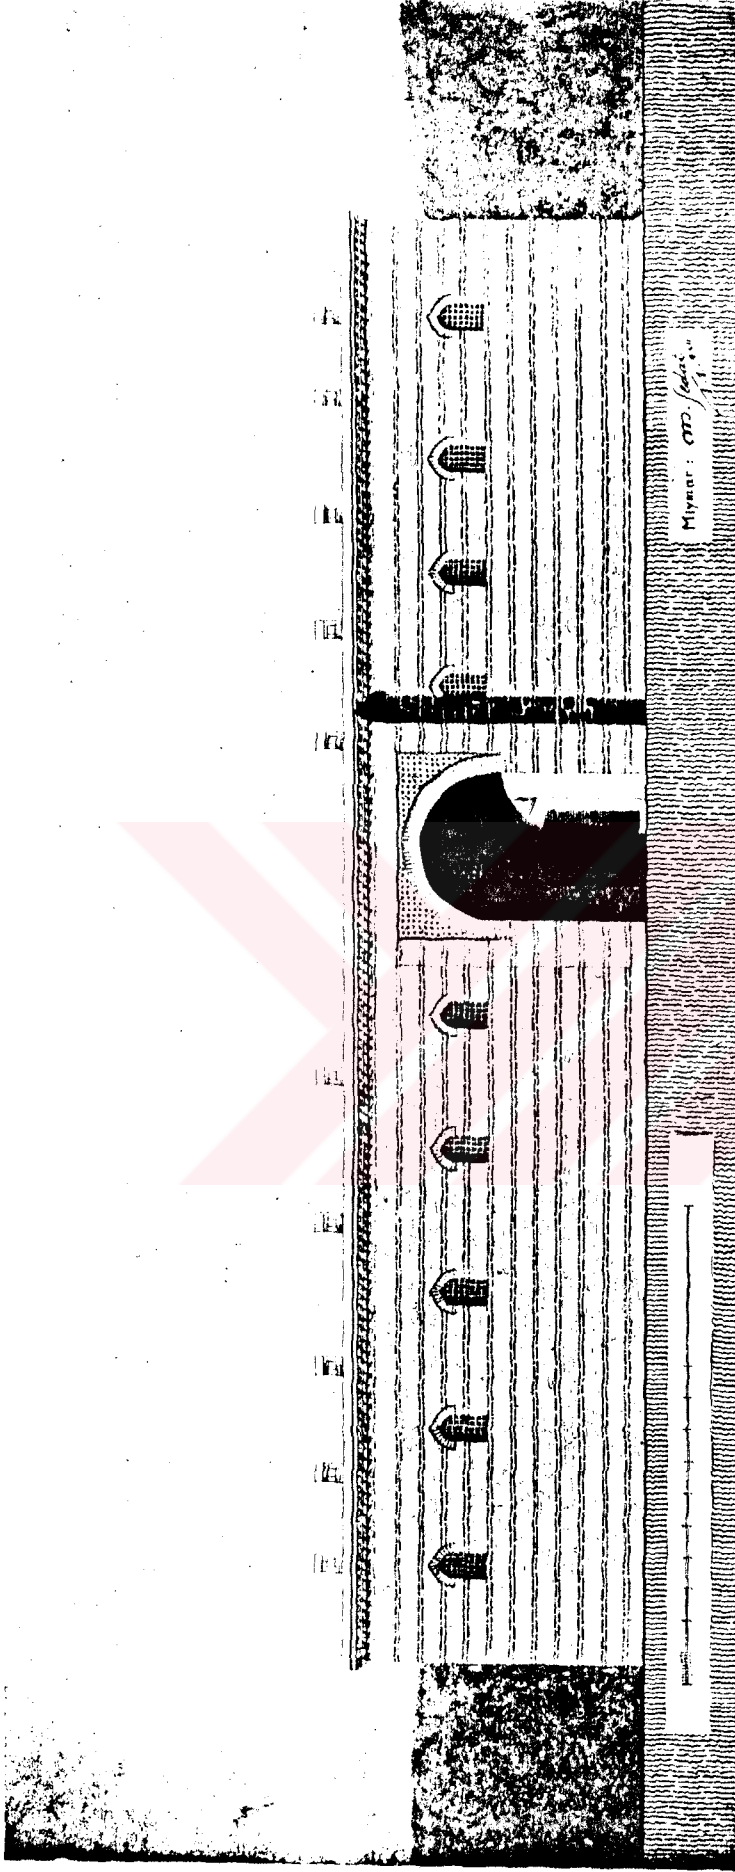
Resim 210

BURSA: BEYHANI CEPHESİ. RESTORASYON

Buğün tek taşı kalmamış olan bu cephede restorasyon için dayandırdığımız noktalar : 1 — Püfanda altı katta pencere yoktur, üst kat pencerelerinin ve diğer cephelerdeki duvar ve saçak mimarisinin bu cephede de devamı normal görülmüştür. 2 — Çumle kapısı kompozisyonunun aynı ile yanındaki Koza Hanna bezzediği mevzuat izlenim tesbit edilmiştir. Kapısının kanad ve iç süvelerinin yerlerinde mevcut olması bize birer dayanak noktası olmuştur.
